L'ÉVÉNEMENT PLUVIAL DE SEPTEMBRE 2014 DANS LE DÉFILÉ DU DANUBE (ROUMANIE) – ALÉAS ET RISQUES EXCEPTIONNELS

GRECU F.⁽¹⁾, IOANA-TOROIMAC G.⁽¹⁾, CONSTANTIN (OPREA) D. M.⁽¹⁾, CARABLAISĂ S.⁽²⁾, ZAHARIA L.⁽¹⁾, COSTACHE R.⁽¹⁾, MUNTEANU A.⁽¹⁾

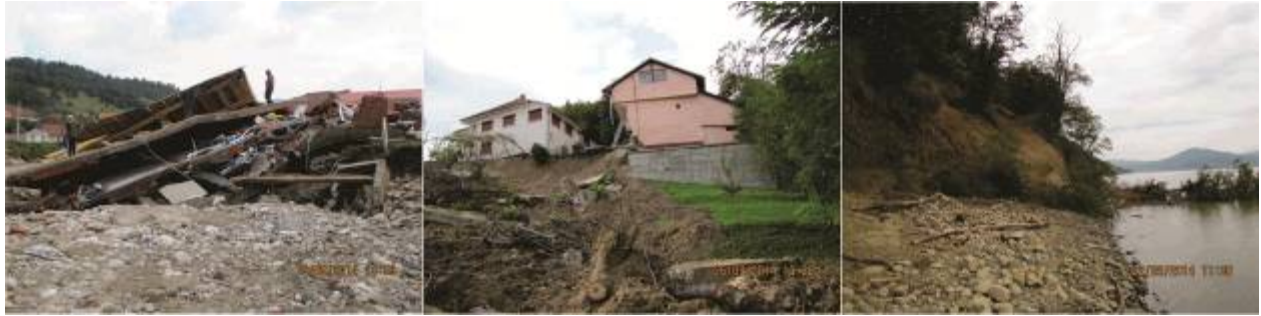
Figure 7. Impacts des fortes précipitations de 14-16 septembre 2014 à Eșelnița (gauche), à Orșova (centre) et sur les rives du Danube (droite)

Les fortes précipitations, en tant qu'action érosive et cumul d'eau, ont eu des impacts morphologiques significatifs. Les roches moins résistantes à l'érosion (sables faiblement consolidés, marnes, argiles et graviers) ont favorisé l'érosion et autres processus de versants (*e.g.*, glissements de terrain, écroulements). Les lits des rivières (parmi lesquelles Eselnița) et des torrents ont subi des modifications importantes. Les berges du Danube ont subi des modifications morphologiques comme conséquence des processus de versant et de l'action abrasive de l'eau du réservoir de Portes de Fer. Les rues des localités Orșova et Eșelnița

(surtout celle longeant le cours d'eau homonyme) ont fonctionné en tant que lits de rivières en roche dures (dû au pavage), étant couvertes d'une couche épaisse d'alluvions (Fig. 7). Les processus d'érosion et accumulation ont affecté aussi les constructions, les terrains agricoles et l'infrastructure de transport (DN57, E70, longeant le Danube).
